Kulturhistorisk inventering av kyrkobyggnader och kyrkomiljöer i
Linköpings stift 2007

KONUNGSUND KYRKA

Konungsunds socken
Norrköpings kommun
Linköpings stift
Östergötlands län

Kulturhistorisk inventering av kyrkobyggnader och kyrkomiljöer i Linköpings stift
Delrapport april 2007

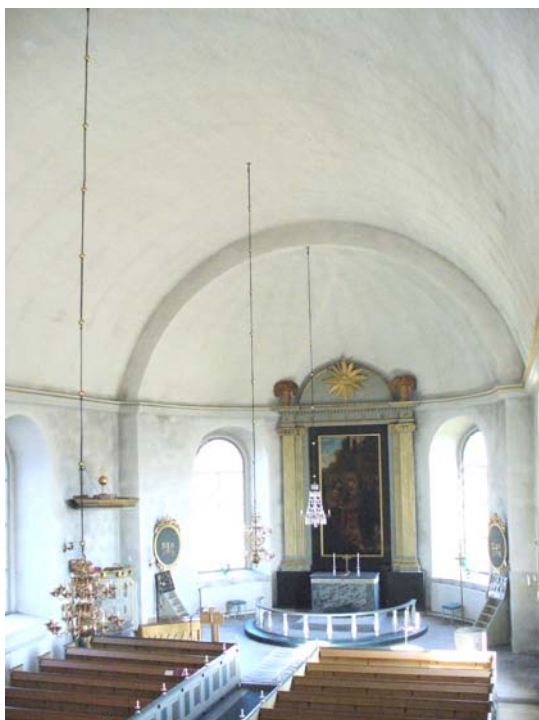
Koret ligger ett trappsteg högre och är rundat och något indraget. Golvet är mönsterlagt med kalkstensplattor med fasade kanter. Väggarna är putsade lika långhusets, liksom hjälmvalvet med dess profilerade taklist. De två korfönstren är lika långhusfönstren och har samma typ av innanfönster. Altaret är murat i tegel, klätt med kolmårdsmarmor och med en altarskiva av marmor. Altarfronten är dekorerad med ett inristat kors. Öppen altarring med svarvade ljusgrå dockor. Överliggare och sockel är målade i mörkgrått och knäfallet är skinnklätt. Altartavlan är målad 1802 av Pehr Hörberg och föreställer ”Kristus välsignar barnen”. Den omges av en altaruppsats med två par pilastrar med joniska kapitäl som bär upp ett entablement (en

överliggerare som består av vissa delar, användes ofta i de nyklassicistiska altarpuppsatserna). Den gröngråmålad altarpuppsatsen kröns av en halvcirkel med stråltriangel och två kontursågade sädeskärvar. Altarpuppsatsen är ritad av Pehr Hörberg och tillverkad av Carl Fredrik Beurling.
